**ОПЫТ ТЕОРЕТИЧЕСКОЙ РЕКОНСТРУКЦИИ АРХИТЕКТУРНОГО ОБЛИКА
МИХАИЛО-АРХАНГЕЛЬСКОГО ХРАМА (Республика Алтай)***Ю. А. Крейдун***EXPERIENCE on THEORETICAL RECONSTRUCTION of the ARCHITECTURAL EXTERIOR of
MIKHAILO-ARKHANGELSKIY TEMPLE (Republic of Altai)***Yu. A. Kreydun*

В статье изложены результаты комплексного исследования храма и погоста в с. Мыюта Шебалинского района Республики Алтай. С помощью архивных, этнографических, археологических и искусствоведческих изысканий удалось восстановить архитектурный облик церкви и планировку церковного погоста, утраченных в результате умышленного уничтожения во второй четверти XX в.

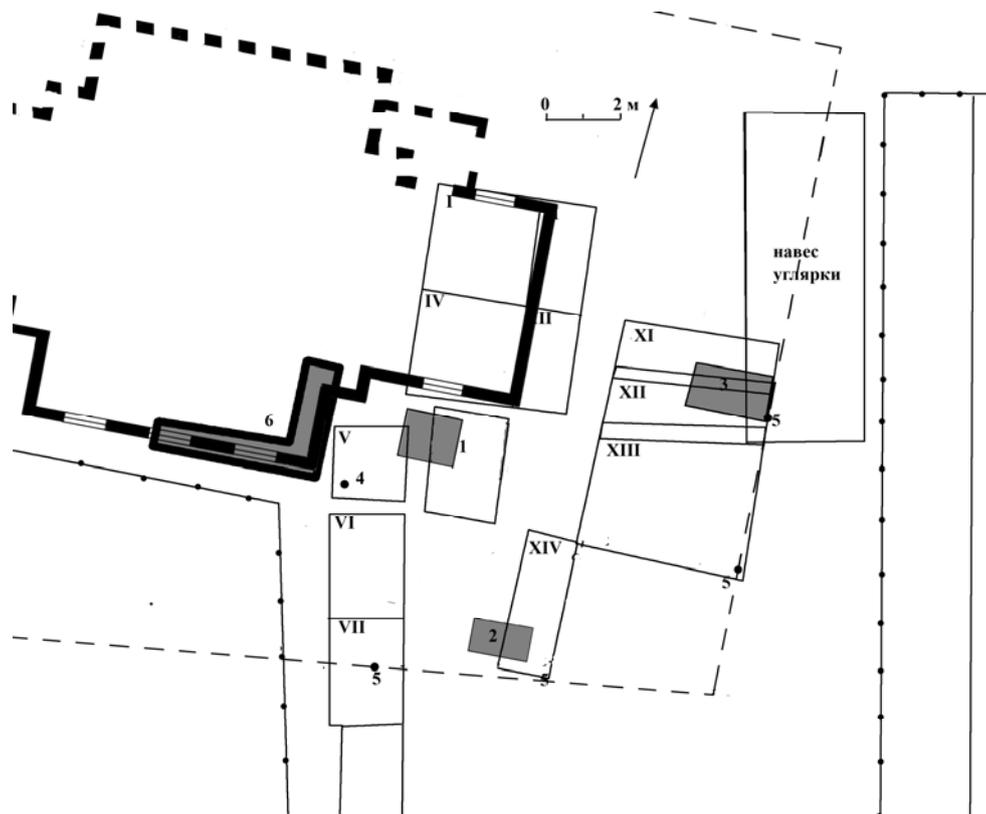
Рис. 4. План церковного погоста:

- 1 - могила прот. Василия Постникова, его супруги и дочери с младенцем;
2 – могила купеческой дочери Варвары;
3 – могилы иереев Владимира Постникова и Иннокентия Чевалкова;
4 – остатки ствола березы;
5 – остатки деревянных столбов ограды;
6 – фрагмент бутового фундамента храма*

что семейная могила протоиерея Василия Постникова находится в непосредственной близости от остатков фундамента южной стены алтаря Михаило-Архангельской церкви. Планы фундамента храма и погоста представлены на рис. 4.
